SURFACE PREPARATION PRODUCTS

# CASE HISTORY

## 輸出用ポンプハウジングの修復

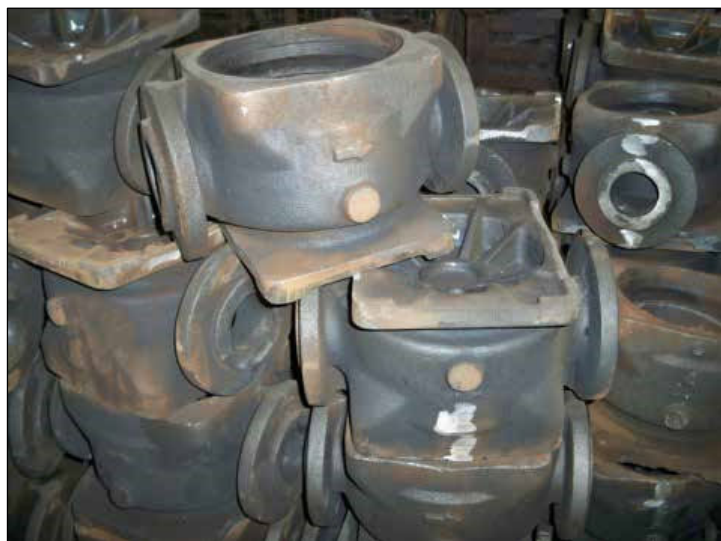
協力会社から約 100 台のポンプハウジングが顧客に送られましたが、防錆剤を塗布していないため、部品に大量の錆が発生していました。顧客は部品をすぐに輸出する必要があり、錆を取り除くためにコーテックに連絡をしました。

VpCI-426 錆取り剤をポンプハウジングにブラシ塗布し、規定時間放置し、錆落を確認してから、水洗いで除去した錆を洗い流します。次に希釈した VpCI-419 で中和作業を行い、最後に、長期油性防錆剤の VpCI-369N5 を塗布して、以後の保管時の錆を防ぎました。
